**Análise Tribológica de Materiais para Corrediças de
Moldes**

dissertação apresentada à Universidade de Aveiro para cumprimento dos requisitos necessários à obtenção do grau de Mestre em Engenharia de Materiais – 2º Ciclo, realizada sob a orientação científica do Dr. João António Labrincha Batista, Professor Associado com Agregação do Departamento de Engenharia Cerâmica e do Vidro da Universidade de Aveiro e do Dr. João Miguel Maia Carrapichano, Professor Adjunto Equiparado do Instituto Superior de Engenharia de Coimbra.

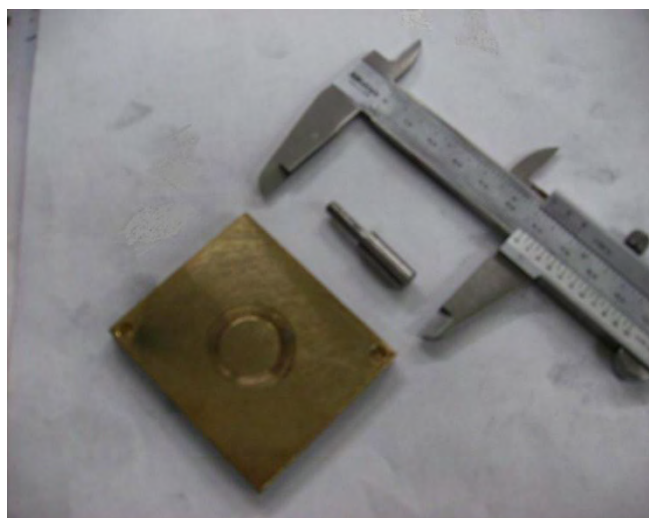
A figura 3.1 apresenta o aspecto da placa AMPCO 18 (inicialmente rectificada mas não polida) após ensaio tribológico, e o pino oponente.

Figura 3.1: Pino e placa AMPCO 18 rectificada e não polida após ensaio pino/placa.

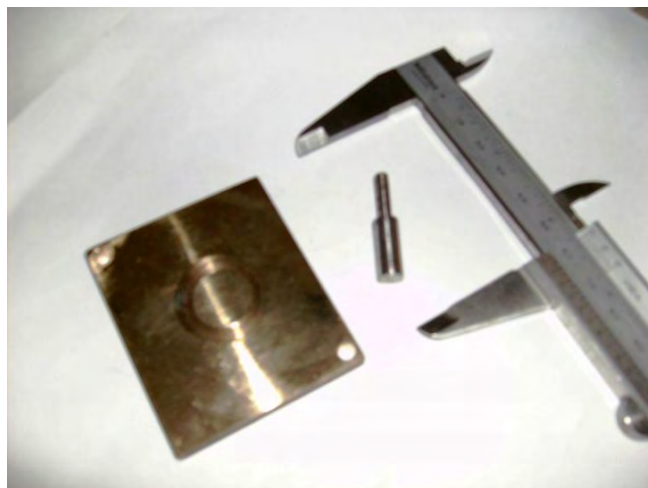
Na figura 3.6, realça-se o aspecto da placa AMPCO 18 rectificada e polida após ensaio, e o respectivo contra pino de aço.

Figura 3.6: Placa de AMPCO 18 (rectificada e polida) e contra pino de aço após ensaio tribológico.

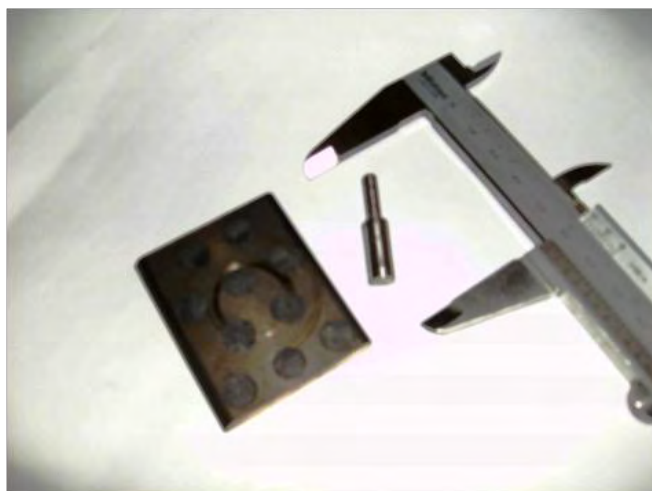
A figura 3.16 mostra o aspecto do bronze de alumínio grafitado e respectivo pino de aço, após ensaio.

Figura 3.16: Placa AMPCO 608 grafitado e contra pino de aço após ensaio tribológico.

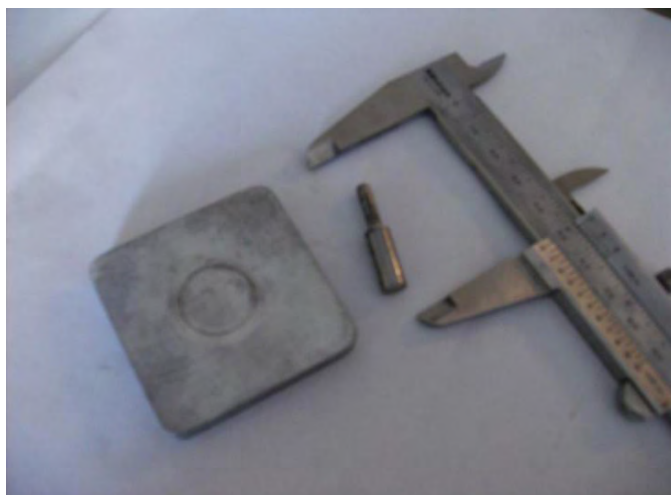
Figura 3.29: Placa ZA-27 e contra pino de aço após ensaio tribológico.

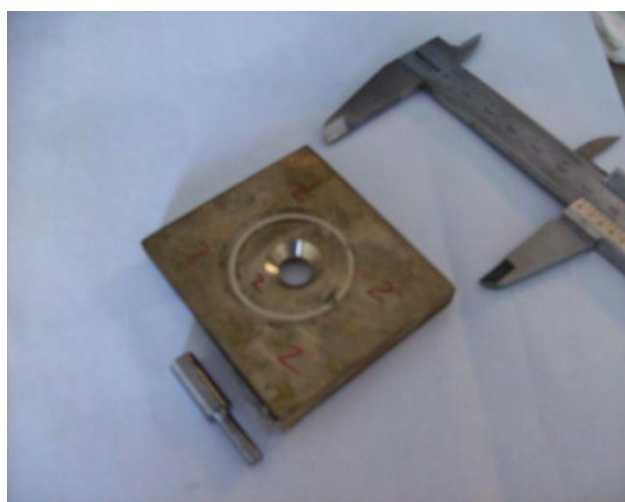
Figura 3.49: Placa de latão e contra pino de aço após ensaio tribológico.
